**MORTE NO ESPAÇO:
Anatomia e ícones dos
desastres dos ônibus espaciais
Challenger e Columbia**

Marcos Cesar Danhoni Neves

Morte no espaço: anatomia e ícones dos desastres dos ônibus espaciais Challenger e Columbia [livro eletrônico]/ Marcos Cesar Danhoni. Ponta Grossa: Texto e Contexto, 2023. Coleção Arte & Ciência (Vol. 2)

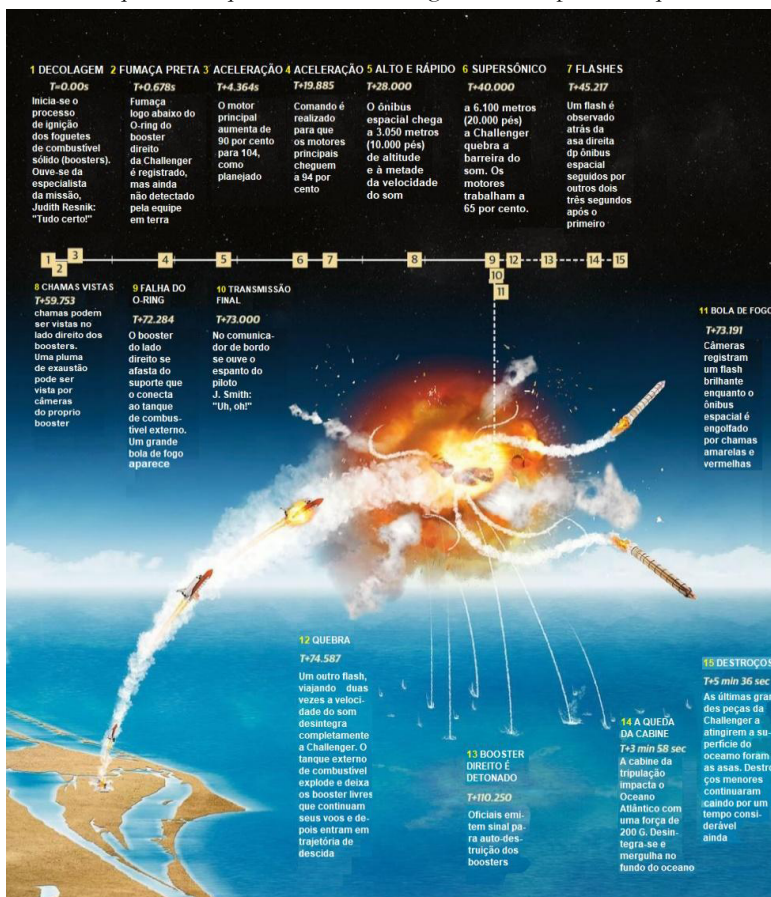
Figura 10c – A sequência esquemática da decolagem até a explosão e queda dos destroços.

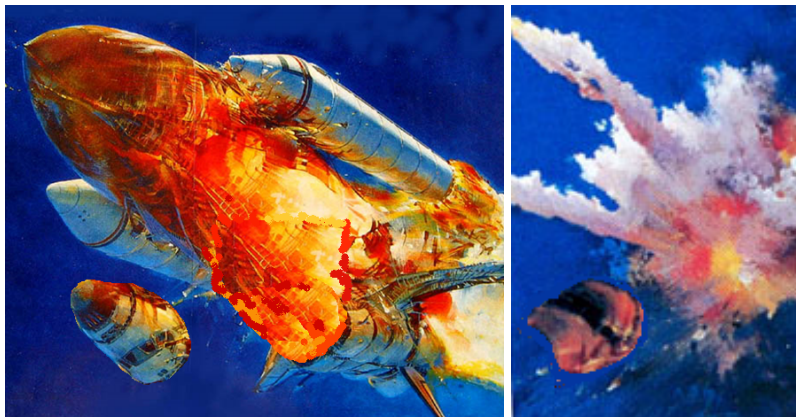
Figura 10f – Cockpit da Challenger desconecta-se do corpo da aeronave após a destruição de toda a estrutura: foguetes, asas, depósito de carga, tanque de combustível principal.

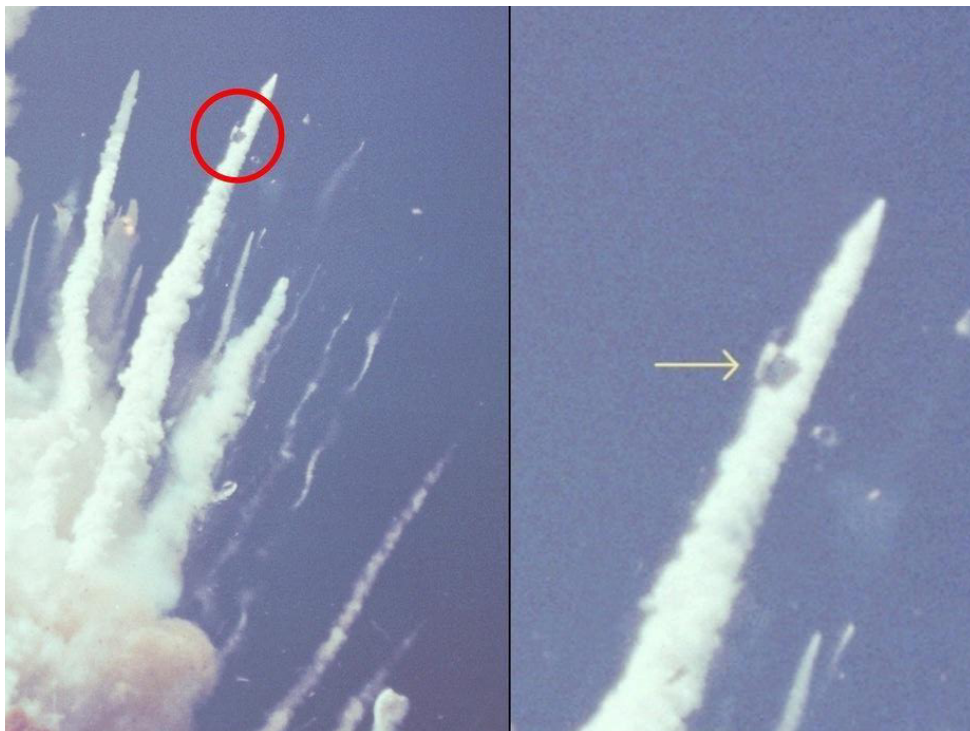
Figura 10i – O cockpit do orbitador claramente visível entre a fumaça da combustão do tanque externo e dos boosters. A cabine permanece íntegra durante a subida explosiva até cair num voo parabólico fatal em menos de 3 minutos em direção à superfície do mar. Os sete astronautas estavam vivos até o momento do impacto.

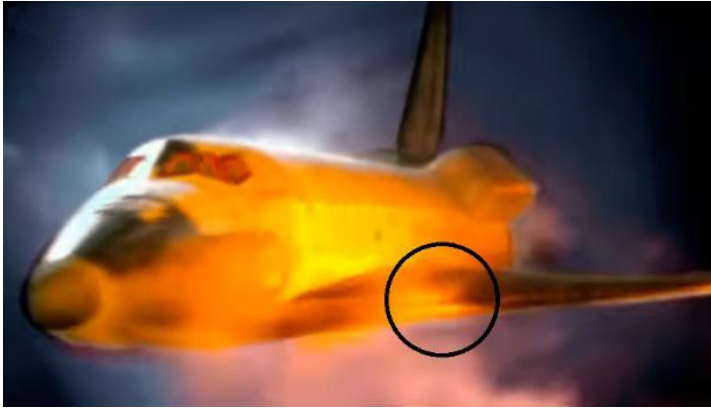
Figura 18 – O círculo marca a parte da asa afetada durante a decolagem do Columbia: o choque de um pedaço de uma esponja térmica que recobria o tanque externo de combustível líquido contra a asa.

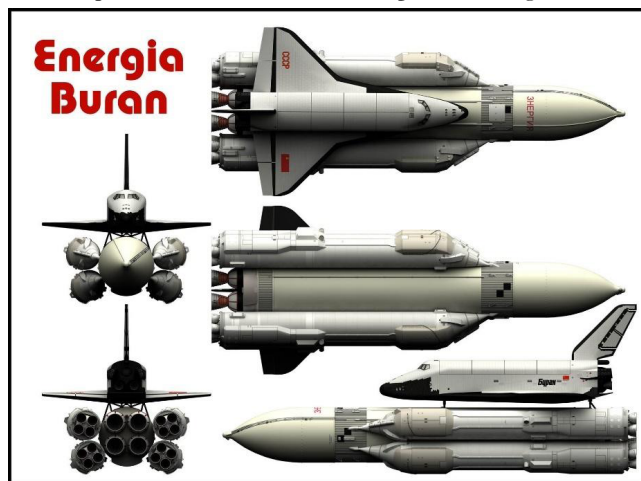
Figura 40 – Diferentes perspectivas de BURAN e do foguete ENERGIA. A diferença do BURAN com o veículo espacial (STS) norte-americano é que onde existe um imenso tanque de combustível líquido nos STS, no Buran, é o poderoso foguete ENERGIA.

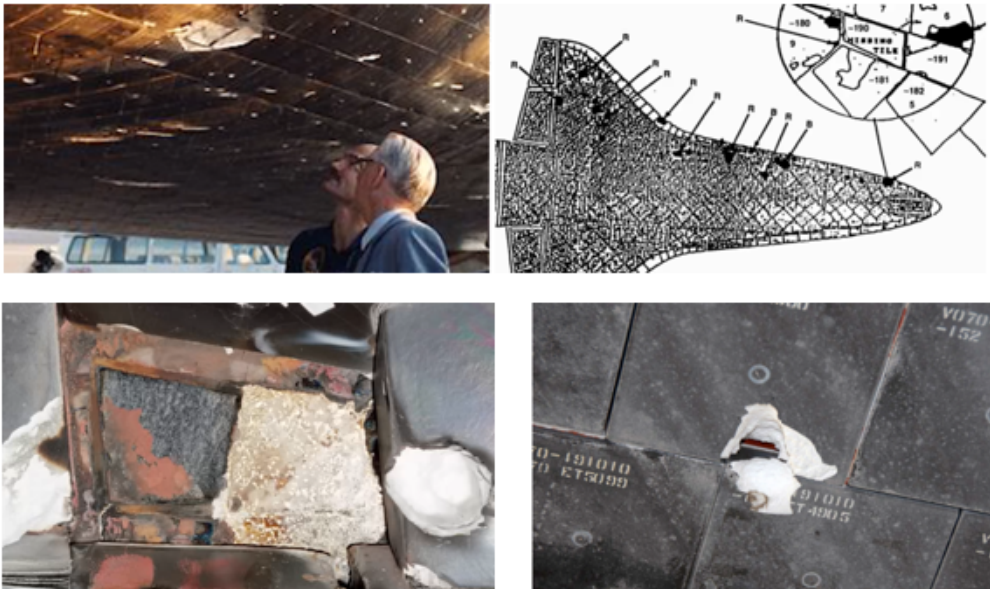
Fig. 47b – Danos na proteção térmica (de tijolos cerâmicos) da missão STS-27, EM 1988 (15 anos antes do acidente do Columbia)

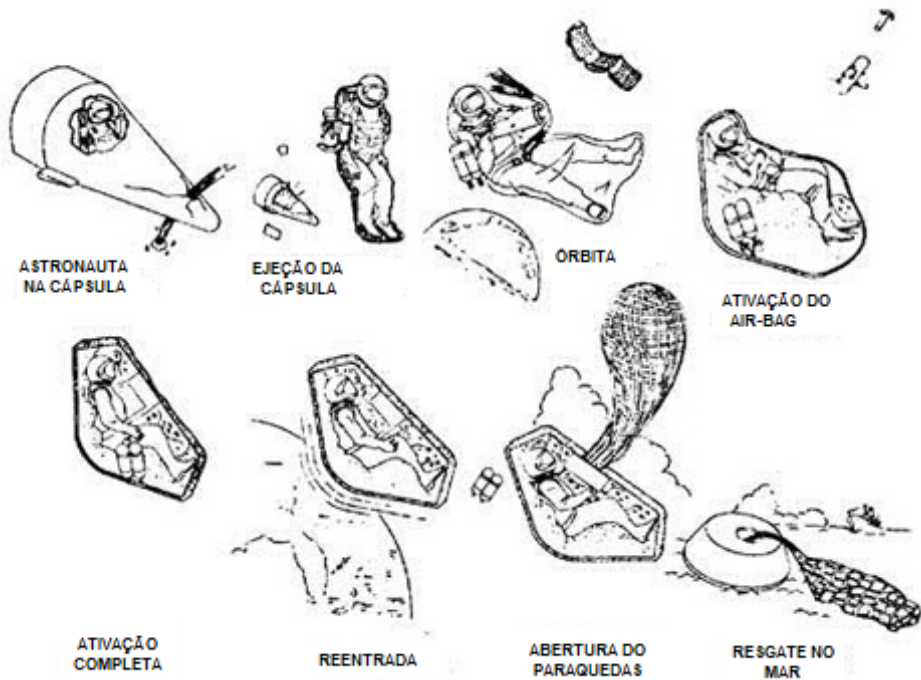
Figura 48c - Etapas de um mecanismo de escape balístico do assento projetado na década de 1960.

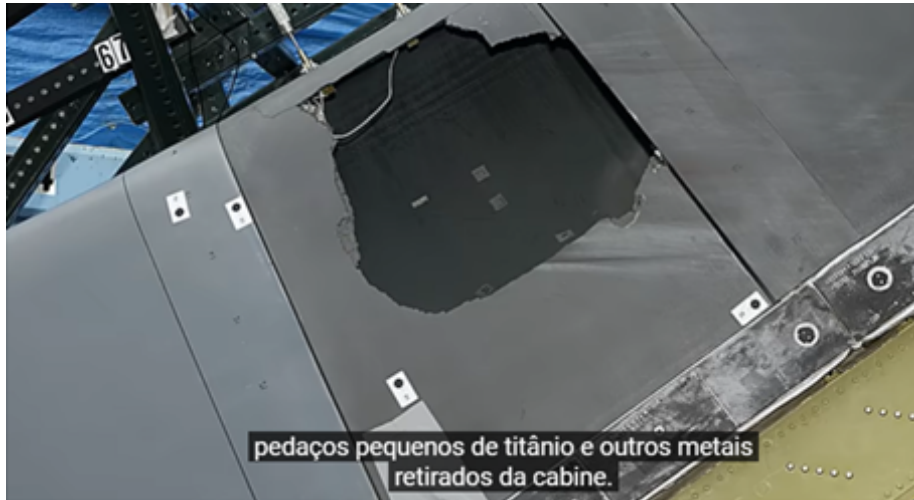
Figura 50 – Teste em terra demonstrando a possibilidade de reparo do buraco aberto na asa do Columbia no momento da decolagem com uso de pedaços de titânio que existem nas cabines dos ônibus espaciais.

- ii) houvesse um braço robótico para fazer a inspeção em vídeo da estrutura externa da nave, verificando o dano na asa;
- iii) houvesse trajes espaciais para passeio externo e consequente verificação de possível dano na estrutura do ônibus e o possível conserto com placa de titânio (figura 50) como preenchimento do buraco aberto pelo impacto do material térmico na asa;

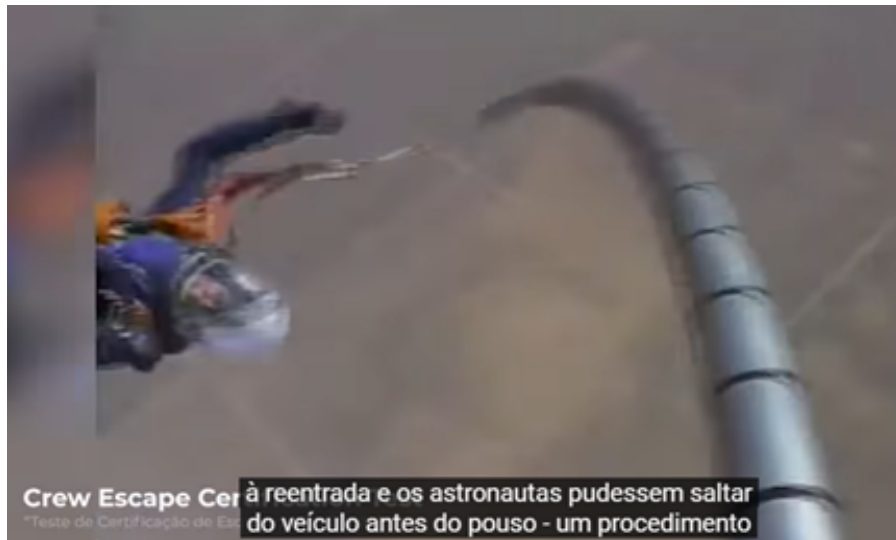
Figura 51 – Escape por paraquedas através de guia lançado após abertura de porta de emergência do cockpit do ônibus espacial.
